# エチレン分解炉輻射管の経年劣化と 非破壊検査技術の開発

住友化学(株)生産技術センター材料設備技術グループ すえつぐ 末次 ひでひこ 秀彦、ほしか 星加 たかひさ 貴久

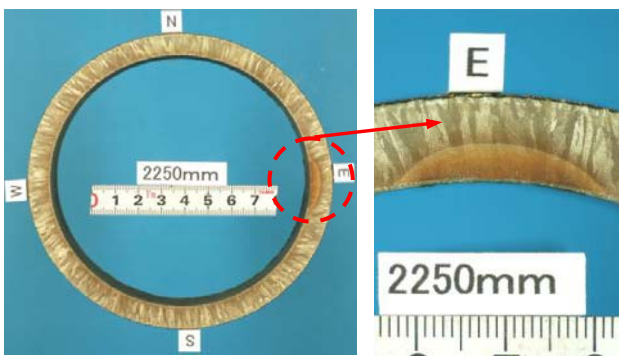
分解炉輻射管における代表的な損傷形態は浸炭とクリープ損傷である。浸炭は $Cr_2O_3$ を代表形態とするクロム炭化物が管内表面側に形成される現象である(写真1)。

写真1 輻射管の浸炭

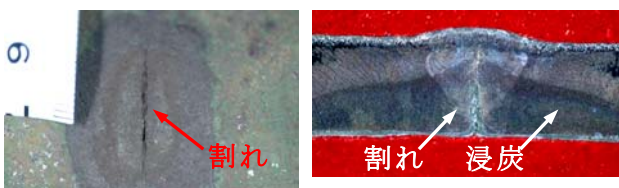
写真2 クリープ割れ

更に、浸炭に伴う体積膨張により、高温使用下では管外表面の健全層に多大の引張応力を生じさせ、管の変形やクリープ損傷を発生させ、管を破断させてしまうことがある(写真2)。

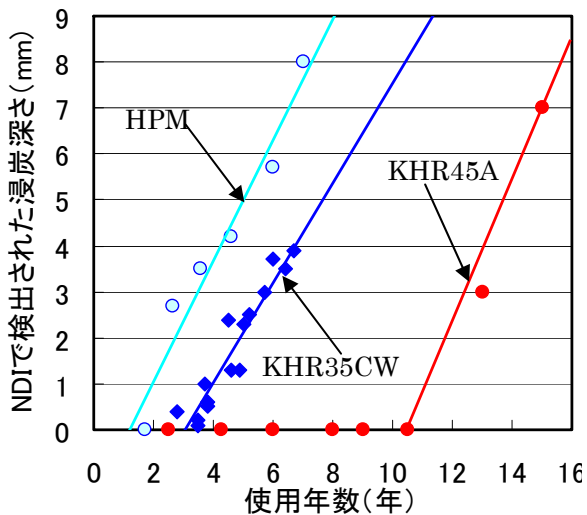
当社では分解炉にテスト管として挿入されていた管を含め、使用期間の異なるKHR45Aを収集し破壊調査を進めてきた(表1)。KHR45Aは表面の強固な酸化被膜の効果により、浸炭発生までの時間(潜伏期間)が長くなり、更新期間についても1世代前のKHR35CWの平均7年程度に対して13年程度まで延長されることを確認した(図2)。

図2 実機の全面浸炭深さの推移

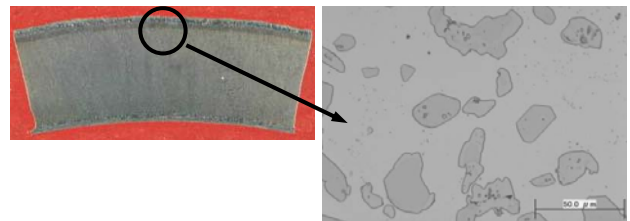
輻射管材料がKHR45Aになると長期使用により管外表面の酸化層の内側にクロムと窒素の化合物( $Cr_2N$ )の層(以下窒化層)が形成される(写真3)。窒化層は酸化によるクロム欠乏層(約0.5mm)よりも厚いクロム欠乏層(約2mm)を形成する。窒化層形成に伴う電磁気特性の変化は非常に大きく、浸炭測定精度を低下させる要因となった。具体的には、窒化層により未浸炭部では浸炭発生を誤診し(×印)、浸炭部では浸炭厚さを過小評価(△印)してしまう(図4)。

写真3 輻射管の窒化

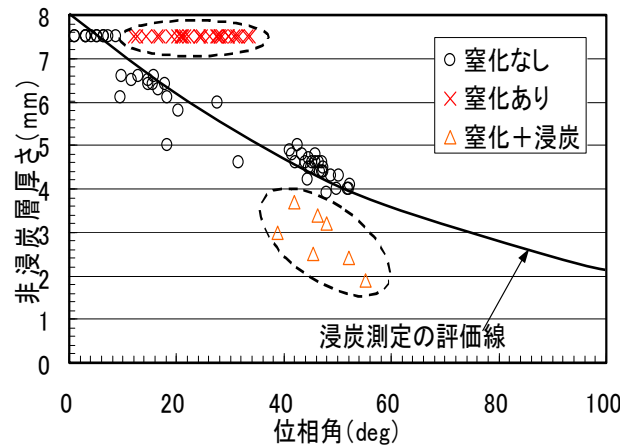
図4 窒化による浸炭深さ評価への影響
