# エチレン分解炉輻射管の経年劣化と 非破壊検査技術の開発

住友化学(株)生産技術センター材料設備技術グループ すえつぐ 末次 ひでひこ 秀彦、ほしか 星加 たかひさ 貴久

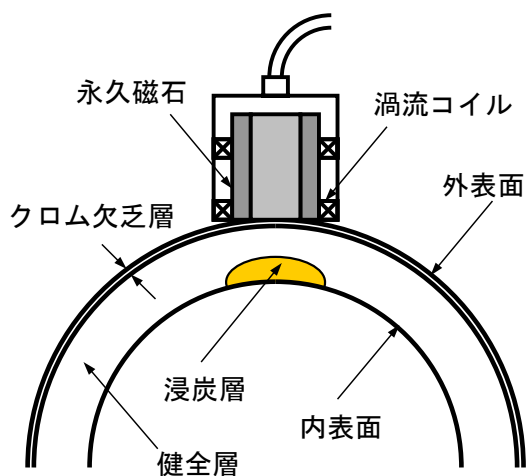
図3 浸炭測定の様式図

当社では1980年代末にHP合金に特有な管外表面の磁性層(クロム欠乏層)の影響を軽減した非常に精度の高い浸炭測定技術を開発し(特許番号:第2616105号)、分解炉輻射管を安全に寿命まで使い切るための必須技術として、国内外のエチレンプラントで用いてきた(図3)。

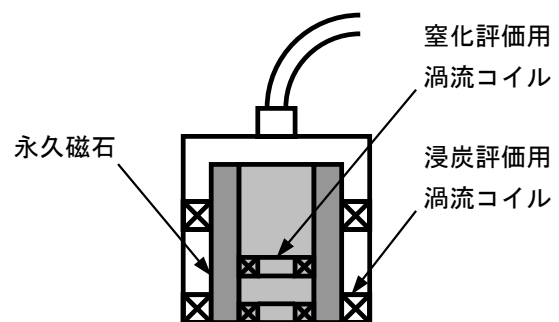
図5 2ch型コイル

電磁気的には窒化層も浸炭層も材料の透磁率を変化させる現象であるが、窒化層は管外表面近傍に限って形成される。このことから、管外表面に集中的に渦電流を流して外表面の情報のみを得る窒化評価用コイルを設置した新型コイルを製作した(図5)。

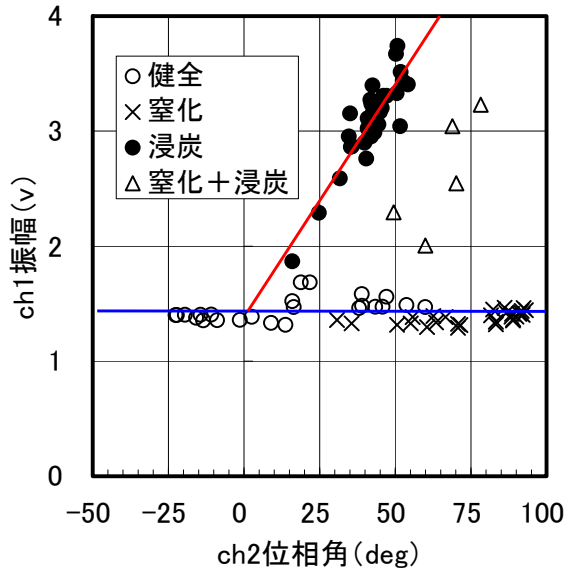
図6 代表的な窒化層の発生有無評価線図

このコイルを用いて実炉から抜管されたKHR45A材を対象にして測定データを採取するとともに、破壊検査を行って窒化や浸炭の発生状況を確認した。その結果、図6に示すように渦流探傷信号から得られる位相角と振幅(ch1とch2)の情報を組合せて輻射管に発生した窒化や浸炭の発生、あるいは窒化と浸炭が複合して発生していることを明瞭に評価できることを見出した(特開2005-257286)。

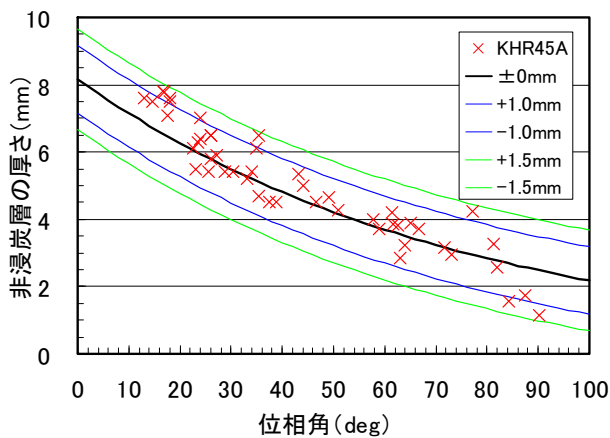
図7 HP合金用浸炭測定評価線へのKHR45A材データのプロット結果

また、窒化層が形成されていない場合にはKHR45A材も従来のHP合金の浸炭測定評価線が対応することを確認した(図7)。よって、先ず窒化有無評価を行い、窒化が存在する場合に浸炭測定値を補正することで、浸炭測定の精度が確保できる。
